第一次報告書

～学校園の安心・安全な管理体制の構築に向けて～

平成22年6月

篠山市議会
文教厚生常任委員会

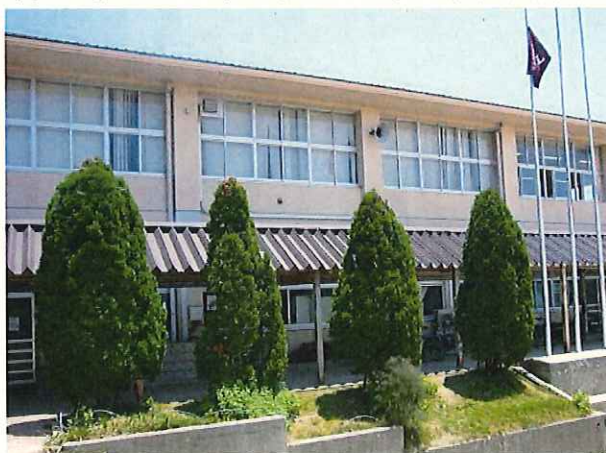
さらには、人為的に死角を作ってしまう事例が見られた。前頁及び下記の写真の事例は、職員室の窓への張り紙や、部屋の外の植え込みが大きくなっていて運動場や園庭の見通しを悪くしている。施設構造上は子どもの行動管理がしやすく設計されているにもかかわらず人為的に死角を作っている箇所は早急に改善されるべきである。
