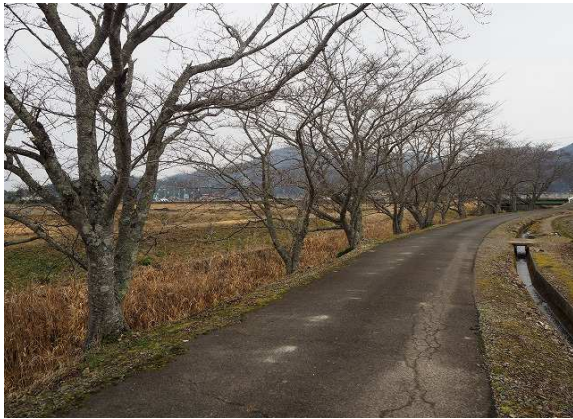
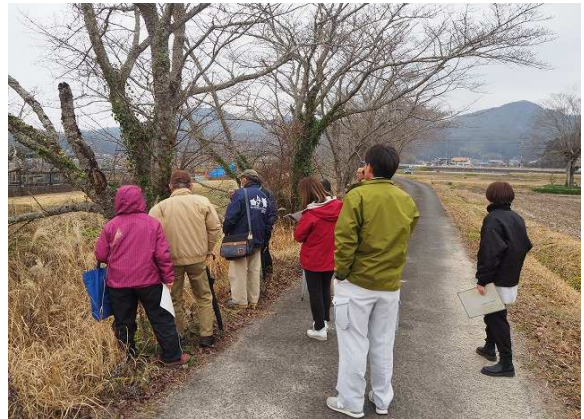
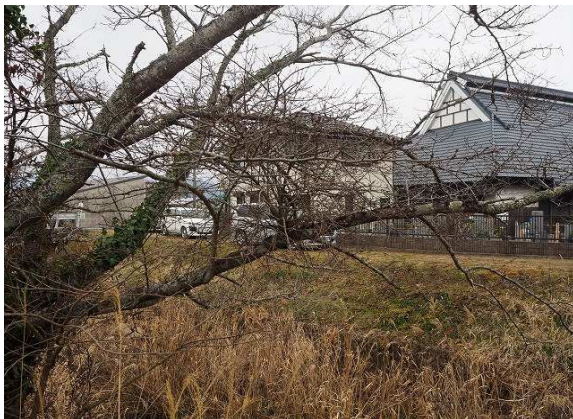
1 黒岡川沿い

- ・ 間隔は8mほどで狭い。
- ・ コケの付着が目立つ。
- ・ 車両の通行に支障がないように剪定されているが傷口の処置はされていない。
- ・ 河川沿いで、てんぐ巣病になりやすい環境であるが状態は悪くない。

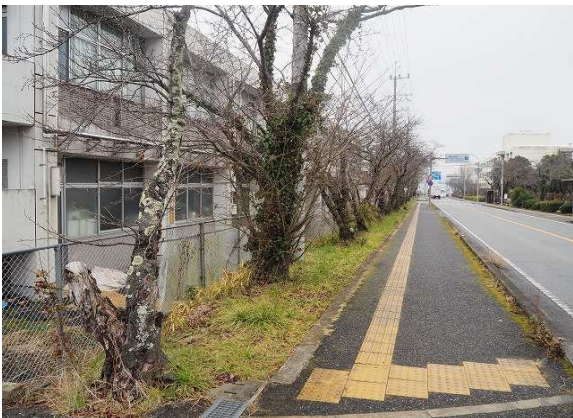
2 産業高校前

- ・ 土壌環境がよくないため、低木である。
- ・ 補植が繰り返されており、間隔が狭い。
- ・ 電線に架かった枝が都度伐採されている。
- ・ 生育状況がよくないもの（幹だけになっているものなど）が放置されており、歩道への倒木の危険がある。

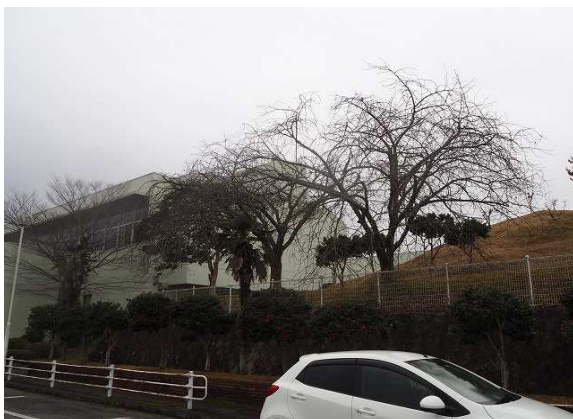
3 篠山総合スポーツセンター

- ・ 枝垂れ桜で状態がよい。
- ・ センター裏には寒桜もあり、名所として活用できる可能性を有する場所である。

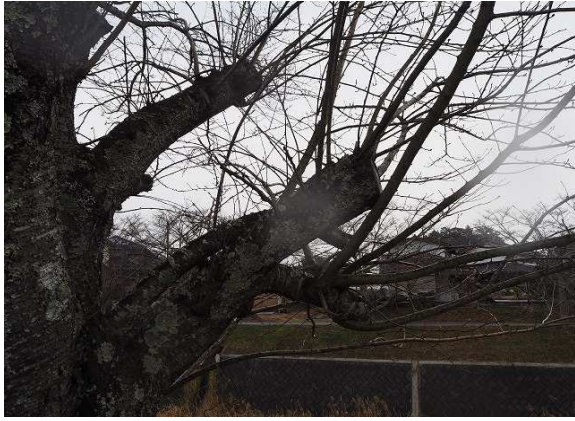
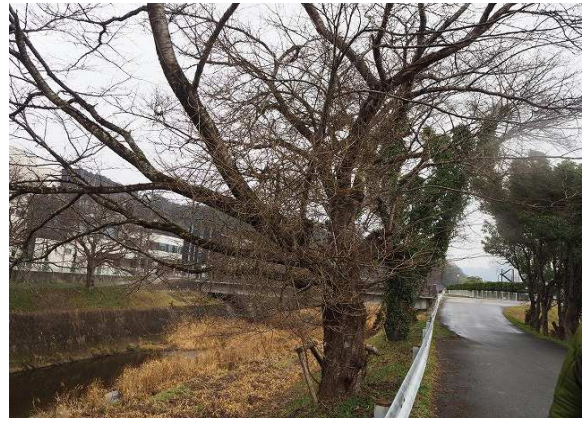
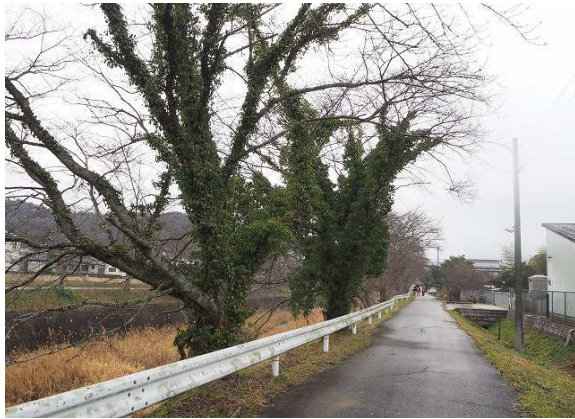
4 宮田川沿い（高屋～黒田）

- ・ 支障枝が枝途中で切断されており、傷口の処置もされていない。
- ・ ツタが木全体を覆っているものがあり、木の成長や開花に支障が生じている。
- ・ てんぐ巣病が広がっている。

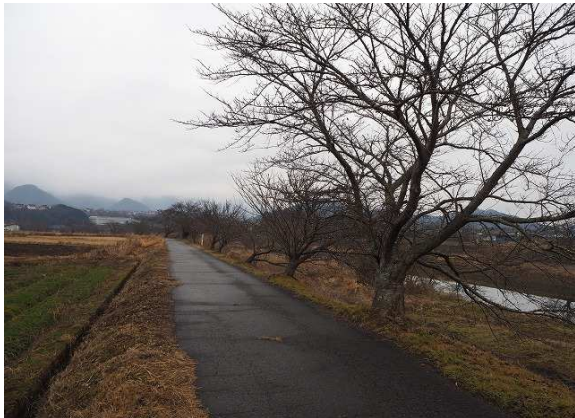
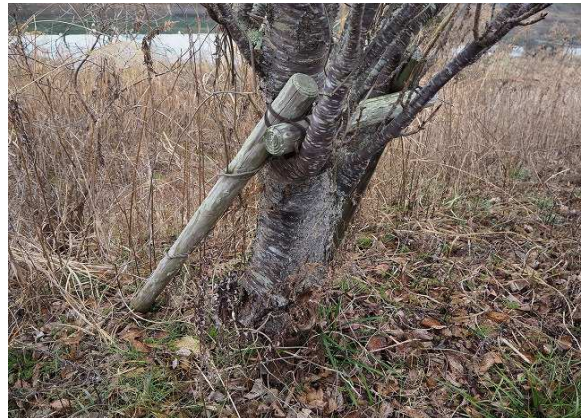
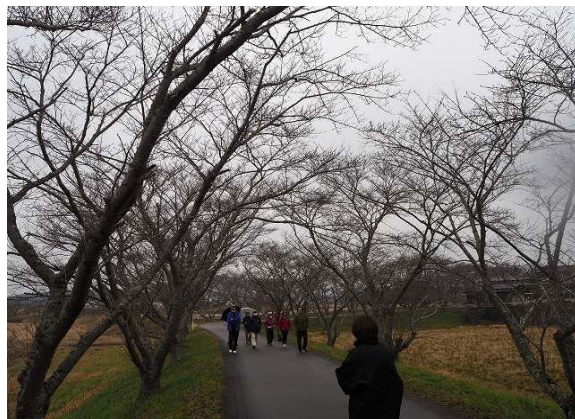
5 西紀大橋下

- ・ 風が強い場所であり、所々に倒木の株あとがある。
- ・ 植樹の際の支柱がそのまま放置されており、成長に支障が生じている。
- ・ 車両の通行が少なく、歩行者がゆっくりと観賞できる場所である。

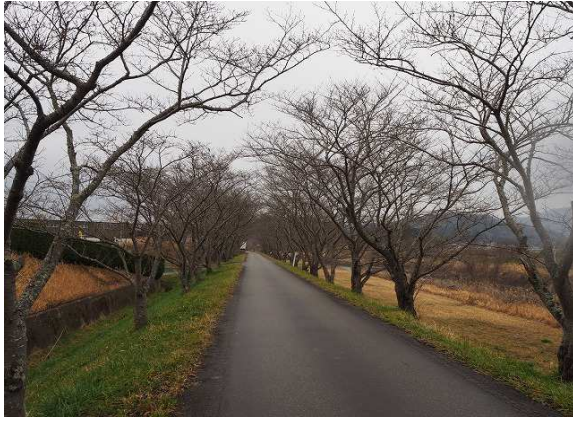
6 有居桜回廊

- ・ 開花の時期には提灯で装飾されるなど、自治会で積極的に活用されている。
- ・ 桜の状態は比較的良好で、篠山川河川敷との接続性もよい。活用できる可能性は幅広い。

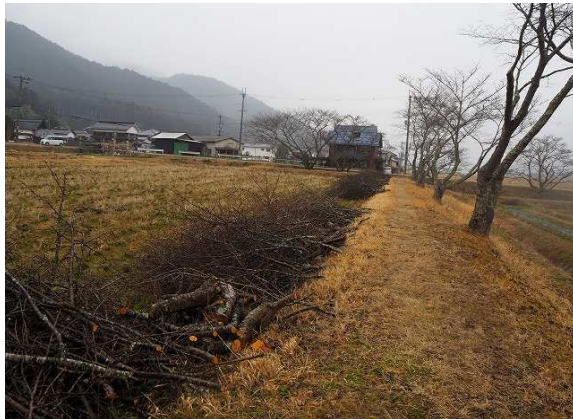
7 岩崎

- ・ 農道沿いの大木で隣接する圃場の日当たり等に影響するため、自治会が実施主体となり、桜守により剪定された。
- ・ 剪定で発生した伐採枝の処理にも労力を要する。

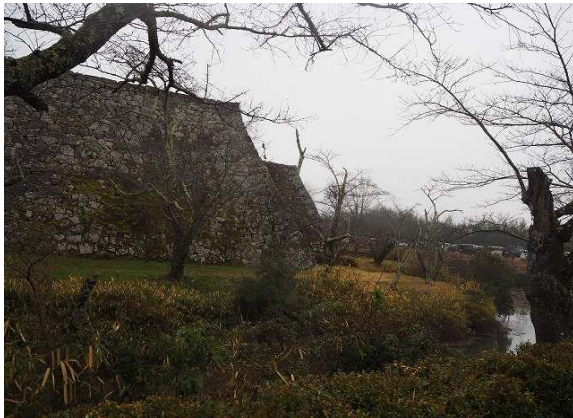
8 篠山城跡

- ・ 北西犬走りの桜は、老木化と日当たり不良のため状態が特に悪い。
- ・ 城跡は、市の所管部署が明確でなく、計画的な手入れや植樹・更新が実施されていない。
