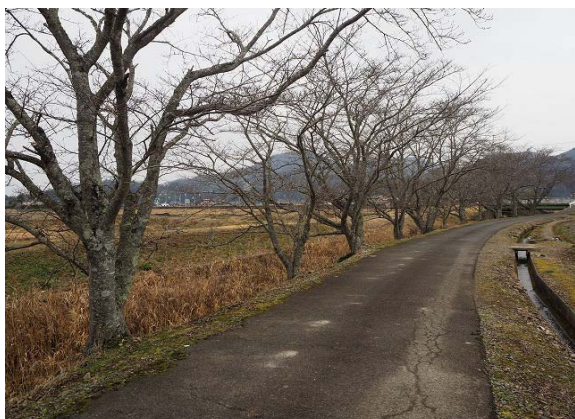
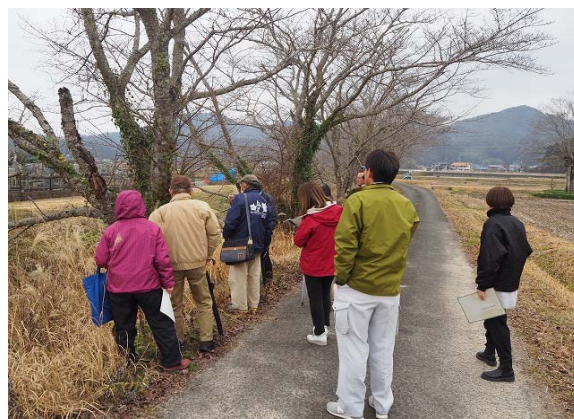
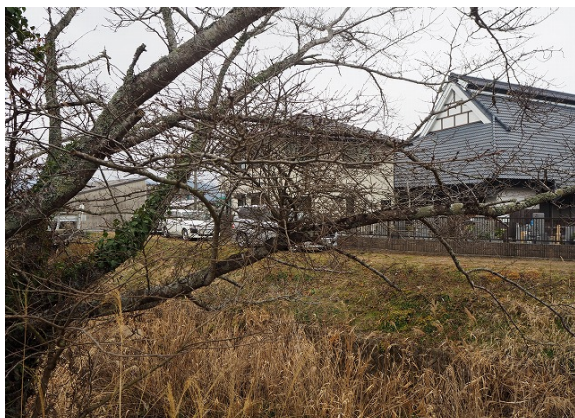
## 1 黒岡川沿い

- 概況
- ・ 間隔は8mほどで狭い。
- ・ コケの付着が目立つ。
- ・ 車両の通行に支障がないように剪定されているが傷口の処置はされていない。
- ・ 河川沿いで、てんぐ巣病になりやすい環境であるが状態は悪くない。

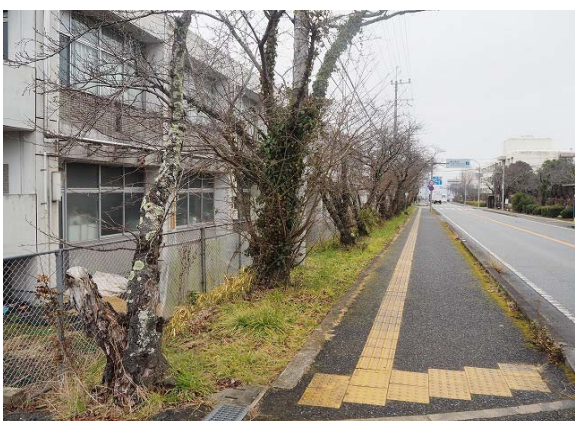
## 2 産業高校前

- 概況
- ・ 土壌環境がよくないため、低木である。
- ・ 補植が繰り返されており、間隔が狭い。
- ・ 電線に架かった枝が都度伐採されている。
- ・ 生育状況がよくないもの（幹だけになっているものなど）が放置されており、歩道への倒木の危険がある。

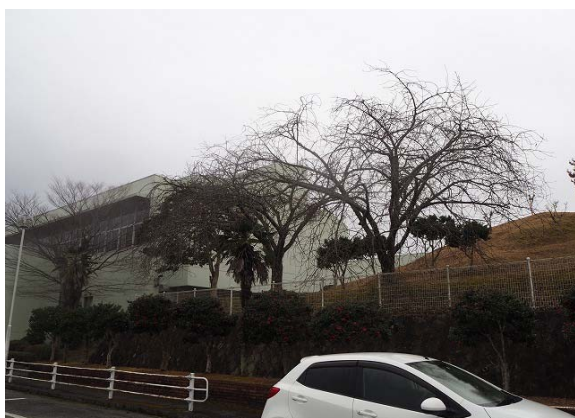
## 3 篠山総合スポーツセンター

- 概況
- ・ 枝垂れ桜で状態がよい。
- ・ センター裏には寒桜もあり、名所として活用できる可能性を有する場所である。

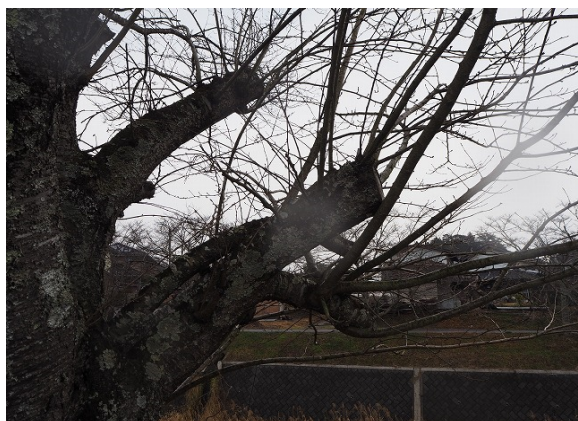
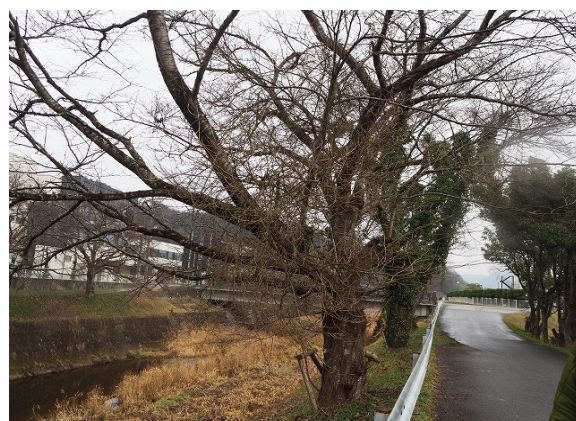
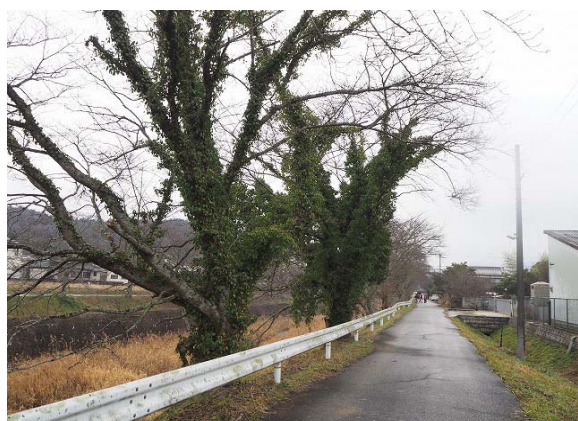
4 宮田川沿い（高屋～黒田）

- 概況
  - ・ 支障枝が枝途中で切断されており、傷口の処置もされていない。
  - ・ ツタが木全体を覆っているものがあり、木の成長や開花に支障が生じている。
  - ・ てんぐ巣病が広がっている。

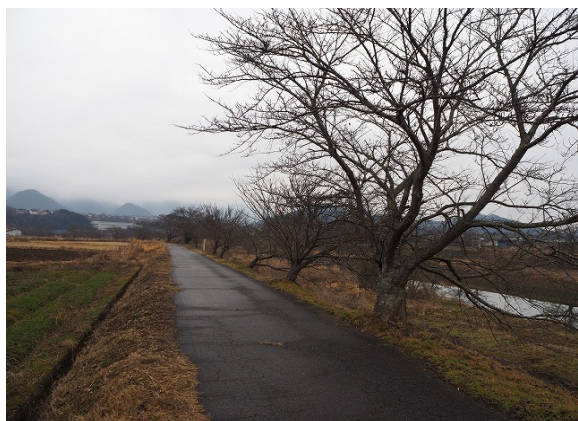
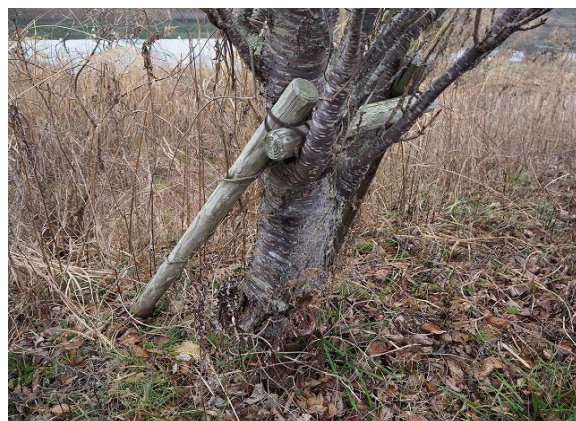
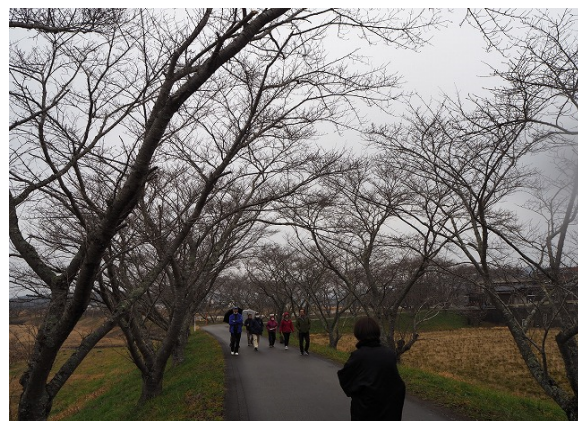
5 西紀大橋下

- 概況
  - ・ 風が強い場所であり、所々に倒木の株あとがある。
  - ・ 植樹の際の支柱がそのまま放置されており、成長に支障が生じている。
  - ・ 車両の通行が少なく、歩行者がゆっくりと観賞できる場所である。

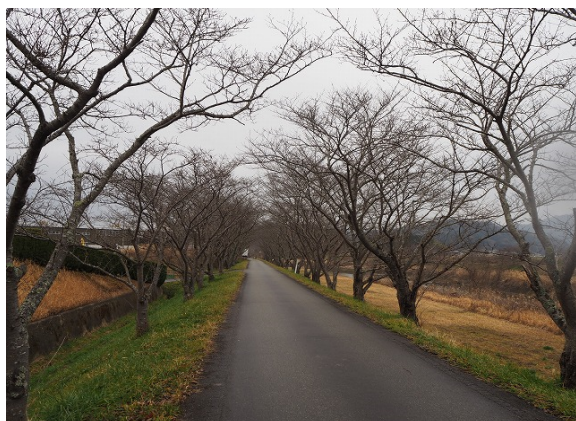
## 6 有居桜回廊

- 概況
  - ・ 開花の時期には提灯で装飾されるなど、自治会で積極的に活用されている。
  - ・ 桜の状態は比較的良好で、篠山川河川敷との接続性もよい。活用できる可能性は幅広い。

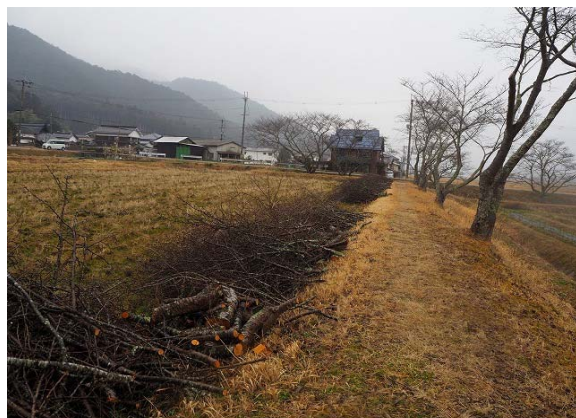
## 7 岩崎

- 概況
  - ・ 農道沿いの大木で隣接する圃場の日当たり等に影響するため、自治会が実施主体となり、桜守により剪定された。
  - ・ 剪定で発生した伐採枝の処理にも労力を要する。

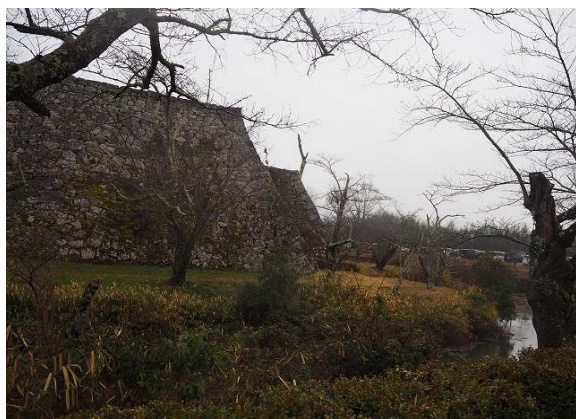
## 8 篠山城跡

- 概況
  - ・ 北西犬走りの桜は、老木化と日当たり不良のため状態が特に悪い。
  - ・ 城跡は、市の所管部署が明確でなく、計画的な手入れや植樹・更新が実施されていない。
